QUEDA DE CONTÊINERES  
SOBRE CAMINHÃO

PÁTEO DE CONTÊINERES

PORTO DE SHANRILÁ

RELATÓRIO DE INVESTIGAÇÃO

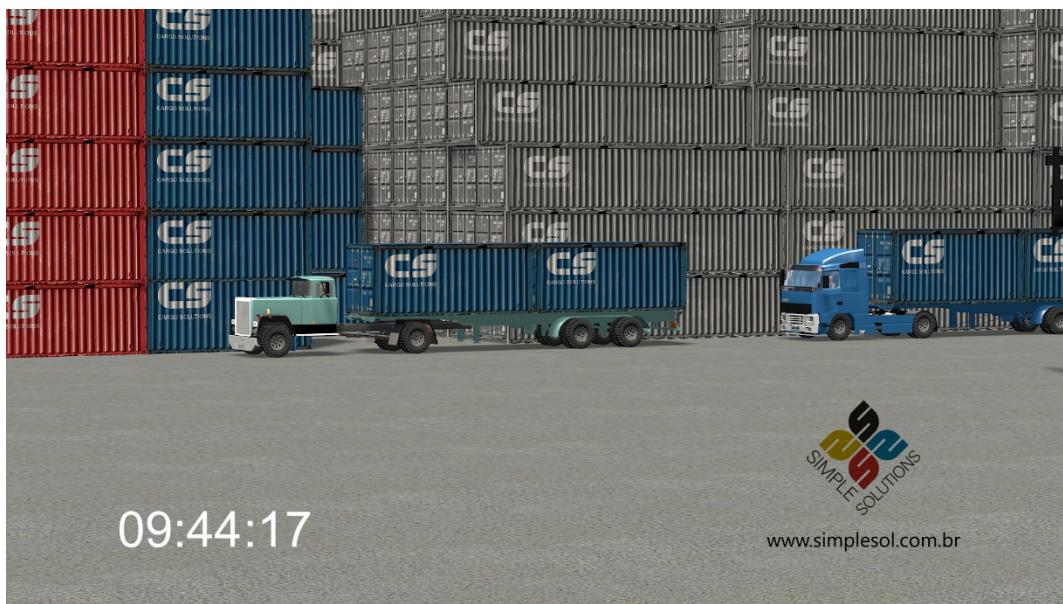
Às 09:44:17, de acordo com o vídeo (evidência 11.3.1), este caminhão parou em frente ao local onde iria descarregar o contêiner (Figura 1). Seguindo-se a ele, o caminhão placa SNG-112 (cavalo mecânico azul) parou para esperar por sua descarga.

*Figura 1 – Caminhões parados para iniciar a descarga*

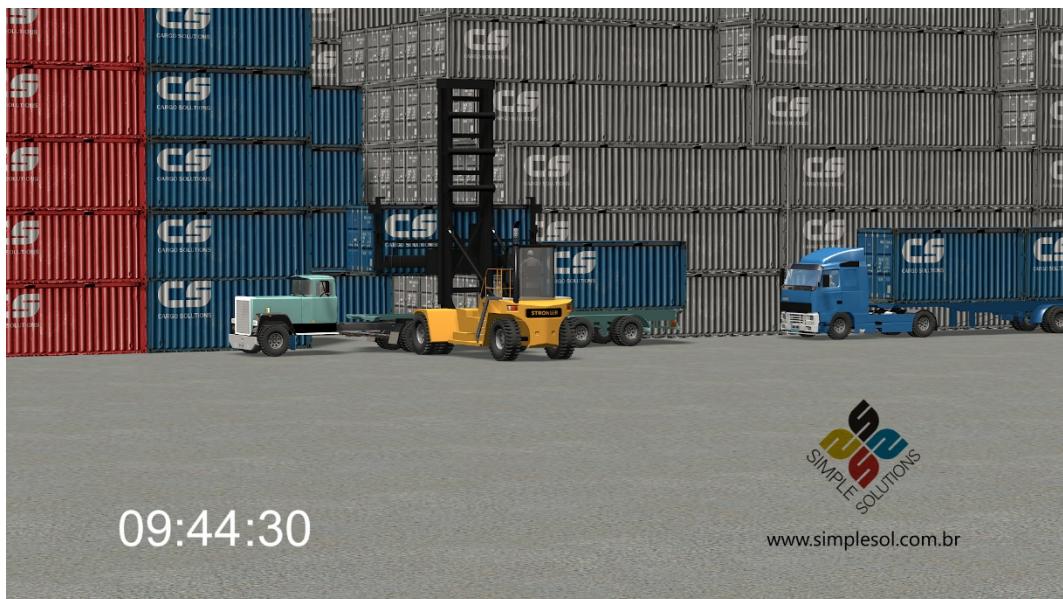
Logo em seguida, a empilhadeira que atendia ao setor se aproximou e ergueu o contêiner (Figura 2).

*Figura 2 – A empilhadeira apanha o contêiner*

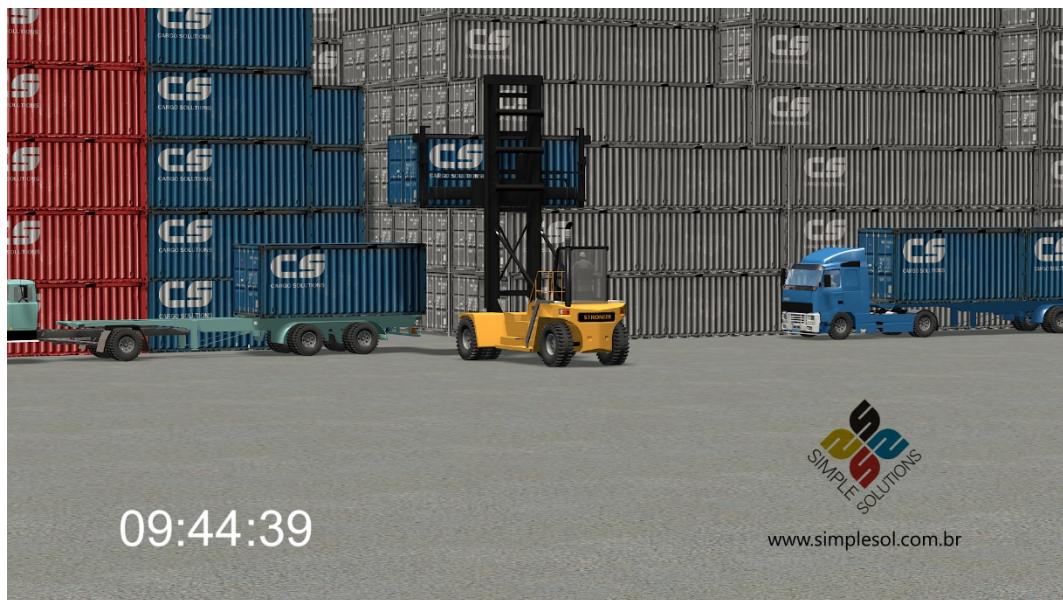
Com o contêiner no alto, a empilhadeira recua para que o caminhão saia (Figura 3).

Figura 3 – A empilhadeira recua para que o caminhão saia

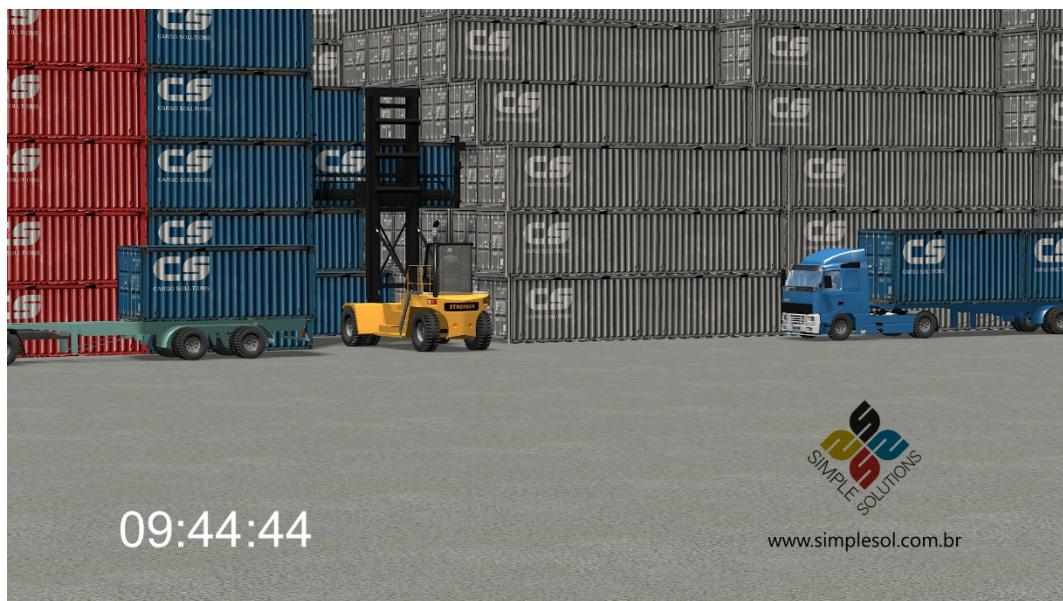
Quando o caminhão libera a passagem, a empilhadeira avança para colocá-lo na pilha (Figura 4).

Figura 4 – A empilhadeira avança para deixar o contêiner.

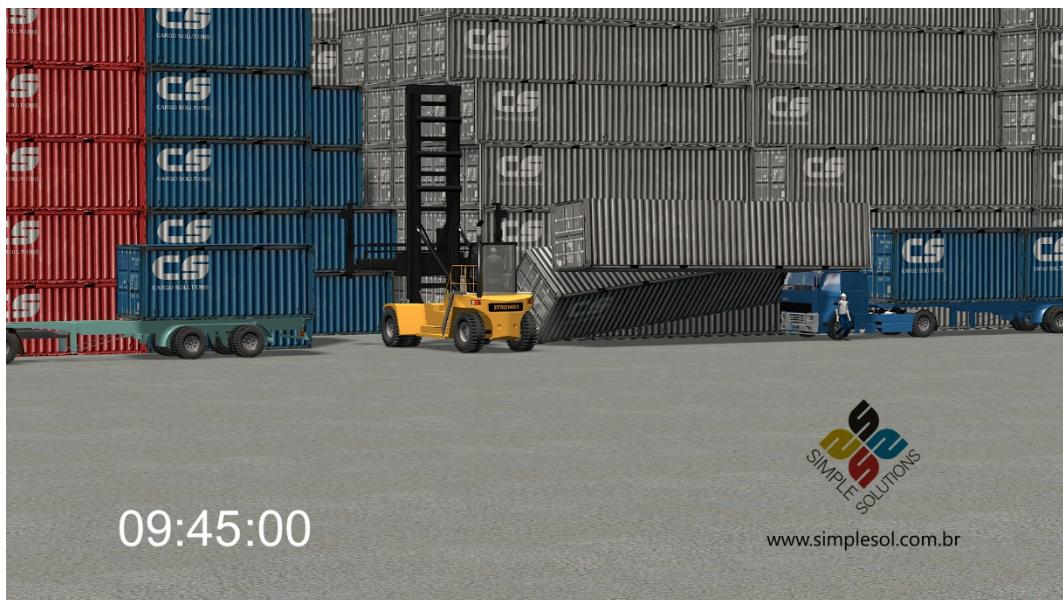
Ao recuar, o garfo da empilhadeira encosta em um contêiner a sua direita e, com o prosseguimento do movimento derruba dois contêineres sobre a cabine do caminhão placa SNG-112 (Figura 5).

*Figura 5 – Empilhadeira recuando derruba dois contêineres*

Os contêineres caíram **porque (além do descrito em 1.2 e 1.3)** a empilhadeira trafegava rápido demais quando seu garfo arrastou os contêineres.

Os contêineres caíram também **porque (além do descrito em 1.1 e 1.3)** os contêineres estavam muito próximos, propiciando que o garfo da empilhadeira os arrastasse.

Os contêineres caíram também **porque (além do descrito em 1.1 e 1.2)** não havia um sinalizador que alertasse para o contato do garfo com os contêineres.

Nº	OBJETIVO	AÇÃO	RESP.	CONTROLE	RECURSOS	VERIFICAÇÃO	INÍCIO	PRAZO
1.	Evitar a queda de contêineres	Determinar imediatamente que as empilhadeiras operem em velocidades moderadas, reduzindo esta velocidade quando os contêineres estiverem muito próximos Determinar imediatamente distâncias mínimas entre os contêineres Determinar que sempre que os contêineres estiverem em distâncias inferiores às mínimas, um sinalizador deve ser utilizado	Diretor de Operações	Supervisor de Pátio observar diariamente se estas determinações estão sendo cumpridas	N/A	Nenhum relatório de risco de queda de contêiner nos últimos doze meses	imediato	N/A

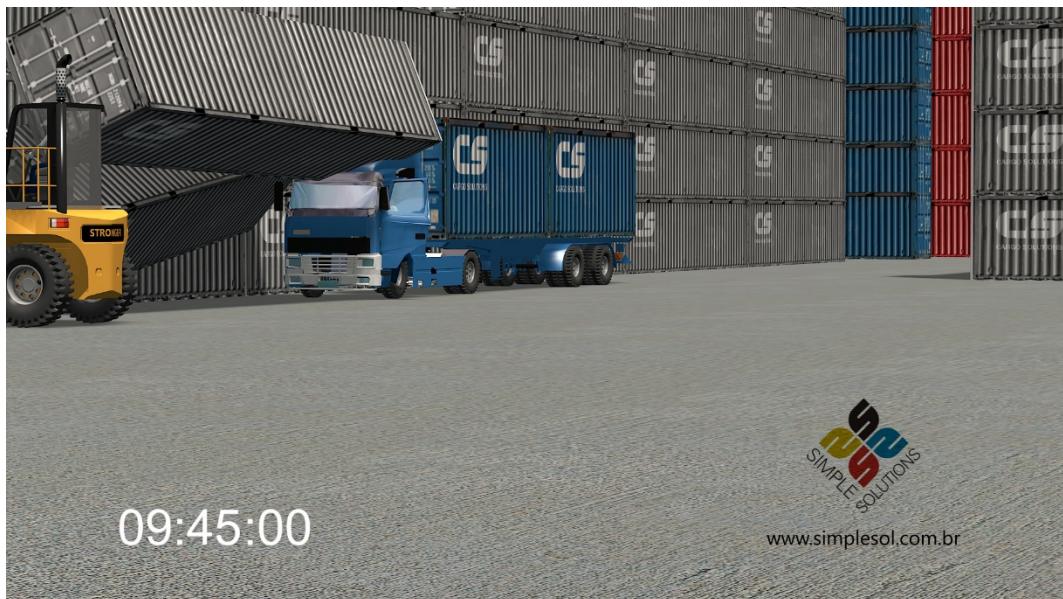
Os contêineres atingem o caminhão, caindo sobre a cabine (Figura 6).

*Figura 6 – Contêineres atingem caminhão*

Havia uma pessoa exposta à queda dos contêineres **porque** o caminhão onde ele estava estacionou muito próximo da área de manobras da empilhadeira.

2.	Evitar pessoas expostas	Determinar imediatamente que não existam pessoas ou veículos dentro do raio de ação de queda de contêineres, a não ser os absolutamente necessários para cada manobra	Diretor de Operações	Supervisor de Pátio observar diariamente se estas determinações estão sendo cumpridas	N/A	Nenhum relatório de risco de queda de contêiner nos últimos doze meses	imediato	N/A

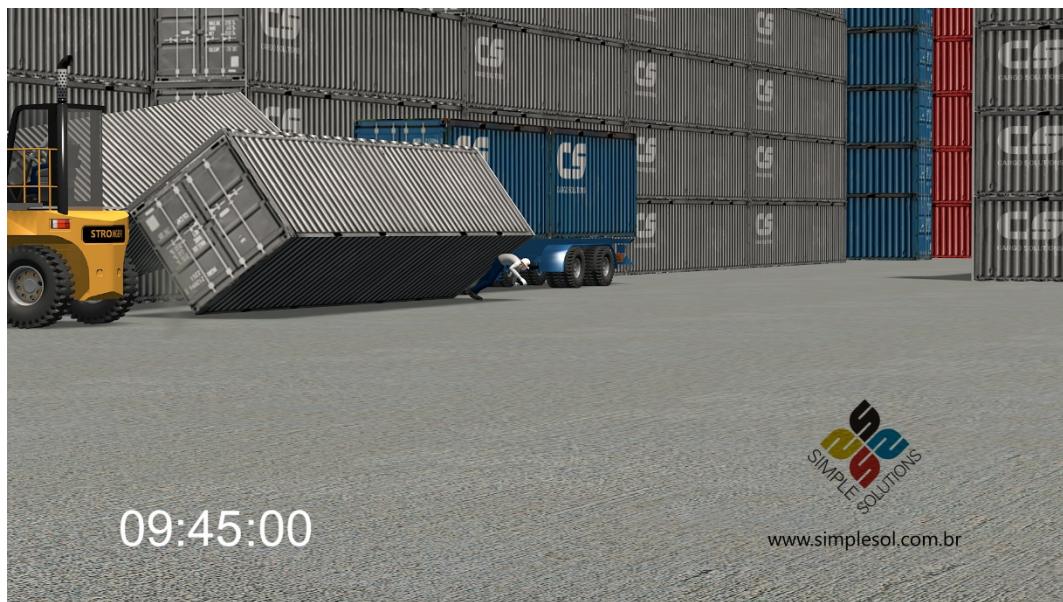
Ao perceber o que está acontecendo, o homem sai da cabine e tenta escapar (Figura 7).

*Figura 7 - Homem tenta escapar*

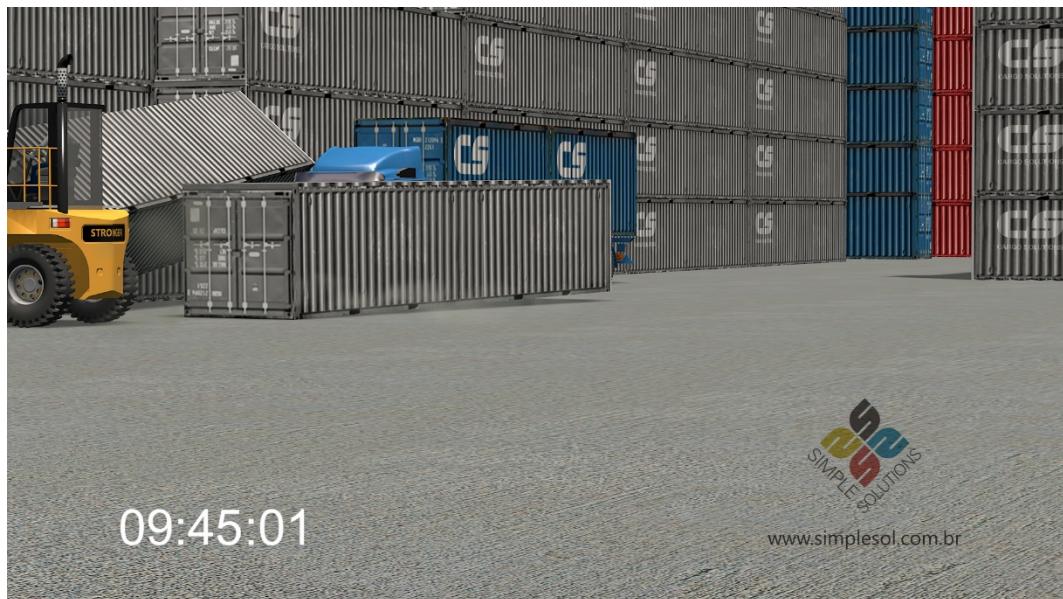
O contêiner rola sobre a cabine. O homem é atingido e esmagado (Figura 8).

*Figura 8 – Homem é atingido*
